COMUNE DI FONDI

AUTORIZZAZIONE - Prot. _____ del _____ "Lavori di Somma Urgenza per Ripristino Palizzata in Legno"

1. INQUADRAMENTO FISIOGRAFICO

4. INDIRIZZI PROGETTUALI

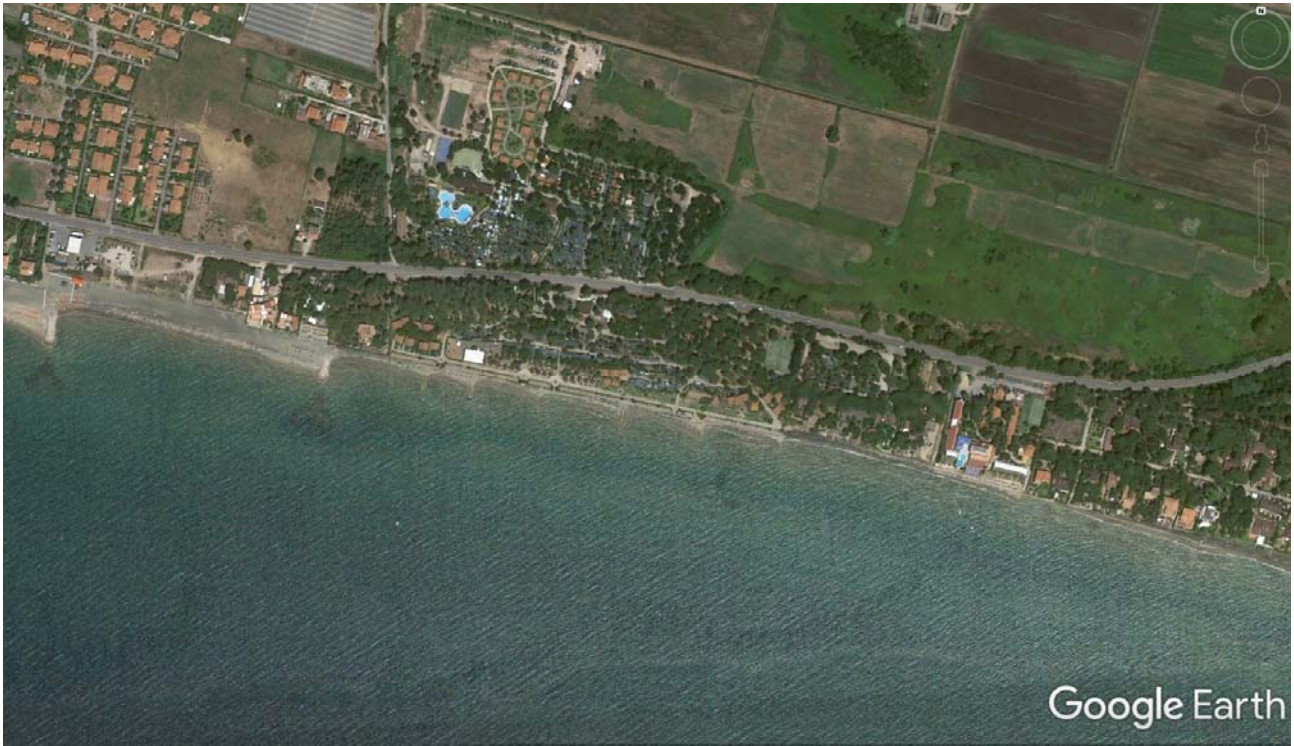
Figura 1

L'area di studio interessa l'unità fisiografica Capo Circeo – Torre Truglia di Sperlonga, dello sviluppo di circa 33 Km, ed in particolare la sottounità Torre Gregoriana - Torre Truglia di circa 17 km. Il tratto di costa ha un andamento debolmente arcuato con direzione indicativamente est-ovest (N108°). La costa è quindi esposta ai mari del quadrante meridionale (SW, S, SE) che danno luogo ad una direzione di trasporto costiero prevalentemente verso est come evidenziato dalle forme di deposito attorno agli aggetti artificiali (figura 1).

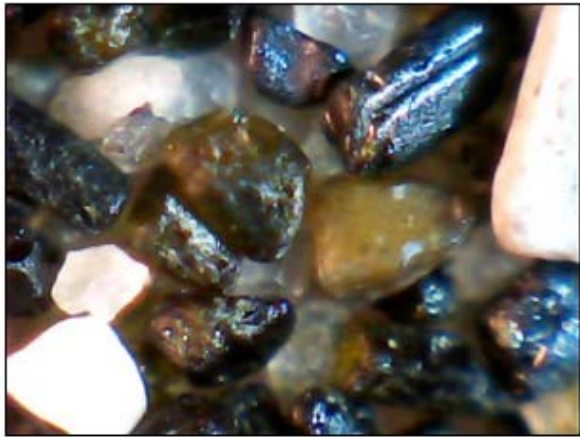
Microfotografia di sabbia da ripascimento

Anche per questo aspetto gli interventi di protezione costiera del 2007, che hanno interessato il tratto litorale di circa 2,7 km immediatamente ad est della foce di Canale Canneto, hanno prodotto un'alterazione mediante l'immissione di sabbie con caratteristiche tessiturali, mineralogiche e conseguentemente cromatiche, sensibilmente diverse da quelle locali (cfr. figura 3 a pagina successiva).

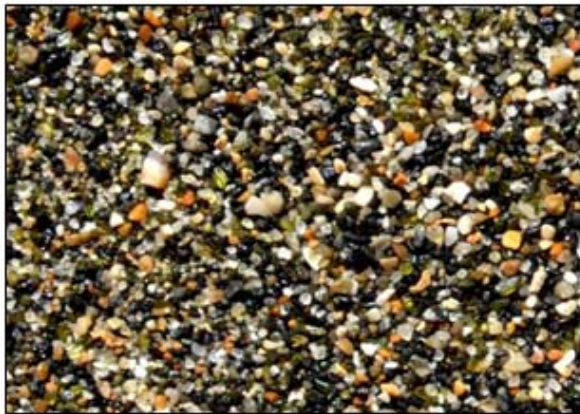
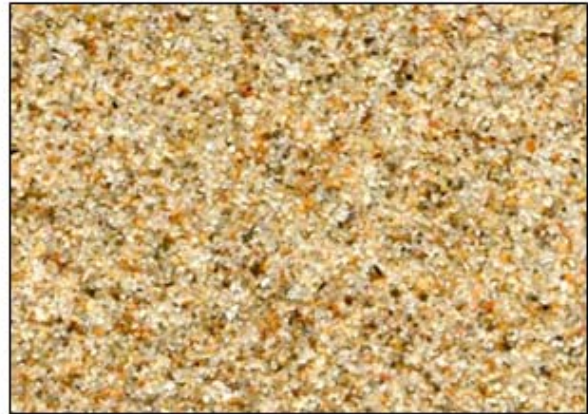
Figura 3.

Confronto tra sabbia da rinascimento (a sx) e sabbia in posto (a dx)

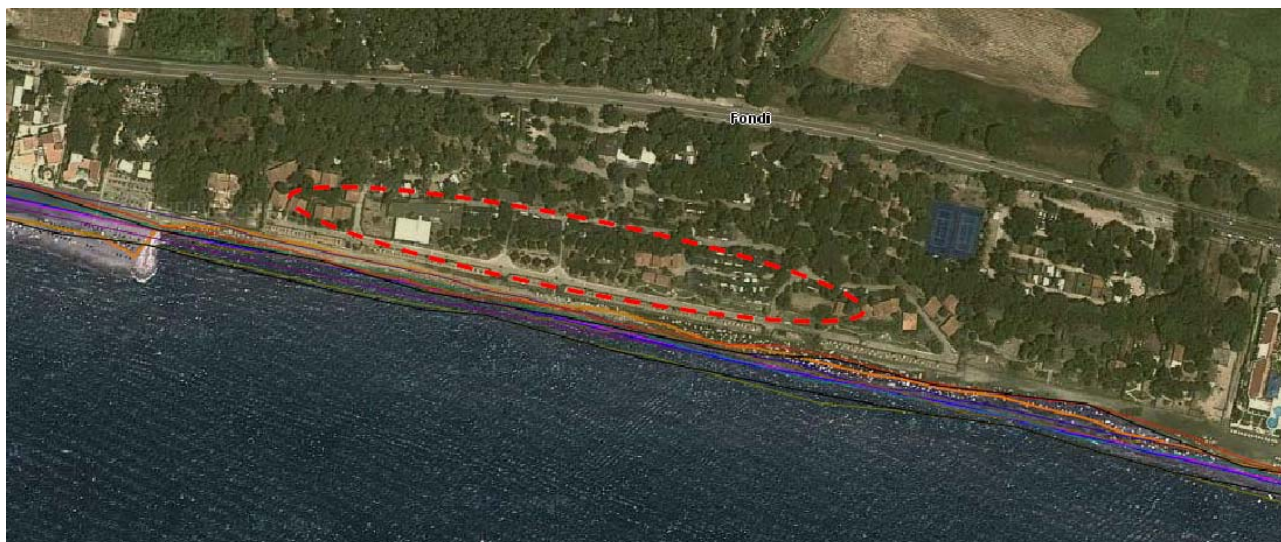
Figura 5

Nella figura 5 sono riportate tutte le linee di riva 1943÷2011 sull'immagine satellitare del giugno 2012; il tratteggio rosso individua la posizione del Camping "Settebello".

Il confronto diretto delle linee di riva 1943÷2011 evidenzia una perdita di spiaggia di circa 12.000 m², con un arretramento medio dell'ordine dei 22÷24 m. Ad oggi (gennaio 2021) l'arretramento è ulteriormente proseguito, con assenza totale di spiaggia (cfr. Allegato 2 – documentazione fotografica). Per ricavare indicazioni sugli effetti degli interventi di difesa costiera che nel 2007 hanno interessato il litorale nei circa 2700 metri immediatamente ad occidente del tratto indagato, vengono di seguito comparate le linee di riva a cavallo di tale limite temporale. Il confronto 2002÷2011 (figura 6) individua un arretramento generalizzato dell'ordine dei 14 metri.

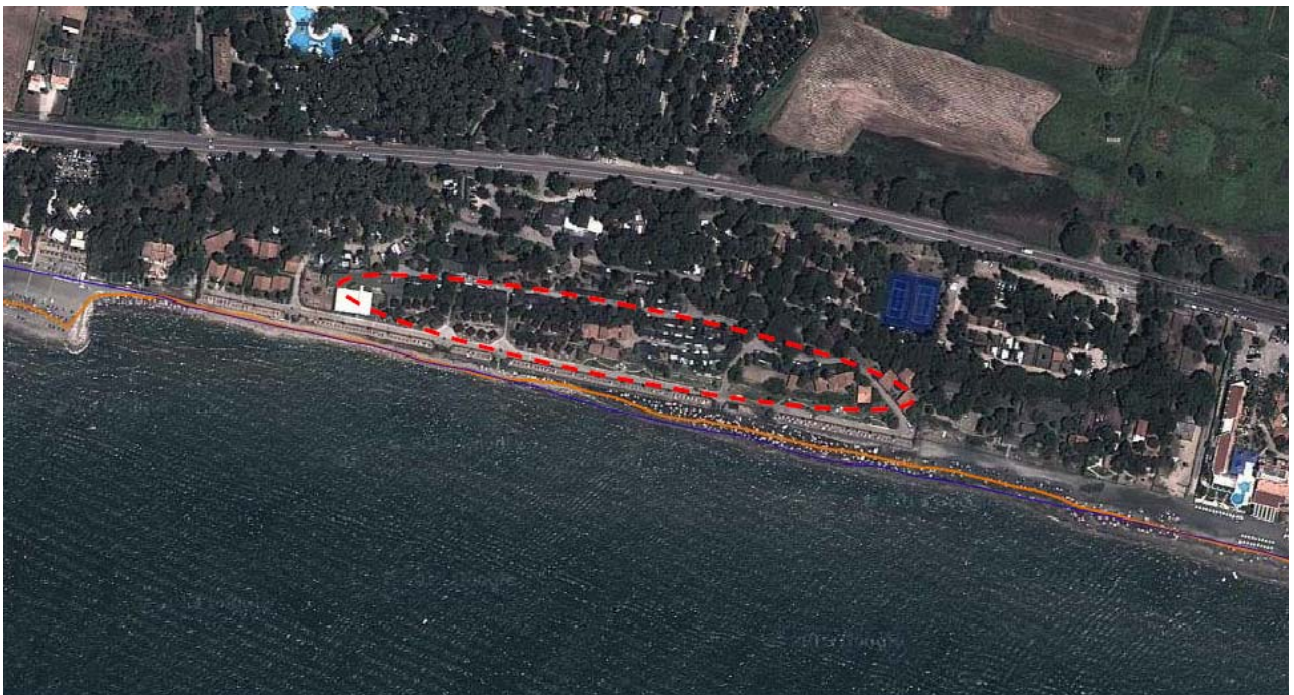
Figura 7

Il confronto 2005÷2011 (con riferimento più prossimo alla date degli interventi di difesa costiera), evidenzia la stabilità nella metà occidentale e arretramento di 6÷8 metri in quella orientale, più distale dalle opere di protezione rigida (e di ripascimento non protetto) realizzate nel 2007 (figura 7).

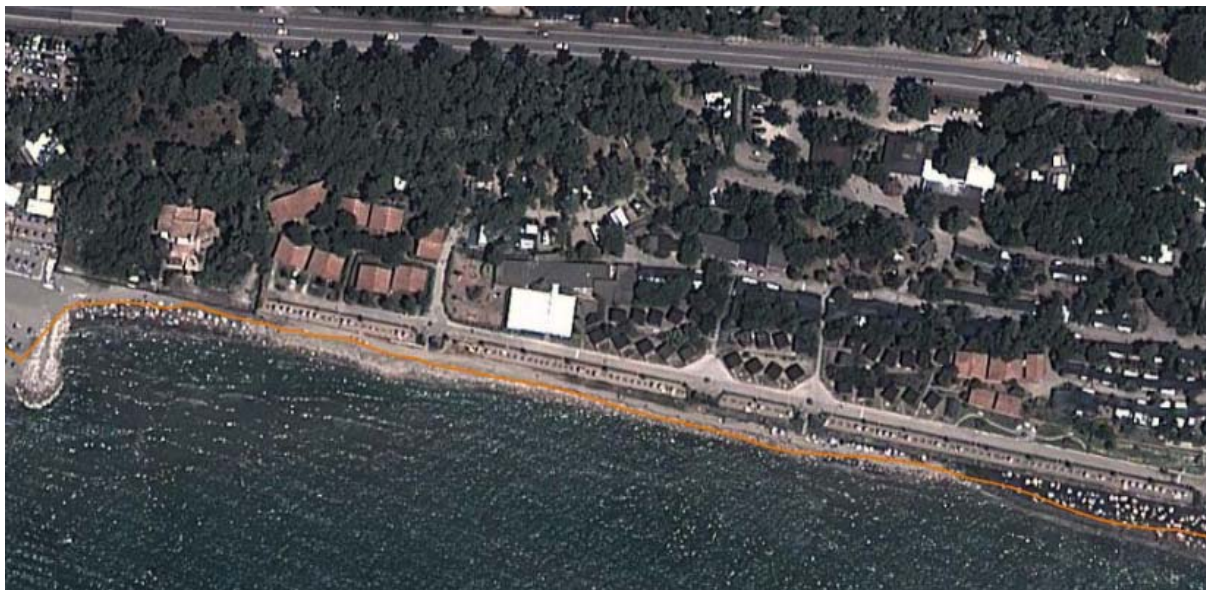
Figura 8

Se si considera l'immagine Google del 17/06/2012 (figura 8), tra il 2011 e il 2012 si rileva un modesto avanzamento della linea di riva che raggiunge valori massimi di 6÷7 metri. E' utile osservare tuttavia che mentre la linea di costa del 2012 è relativa alla condizione estiva quella del 2011 non è specificata.

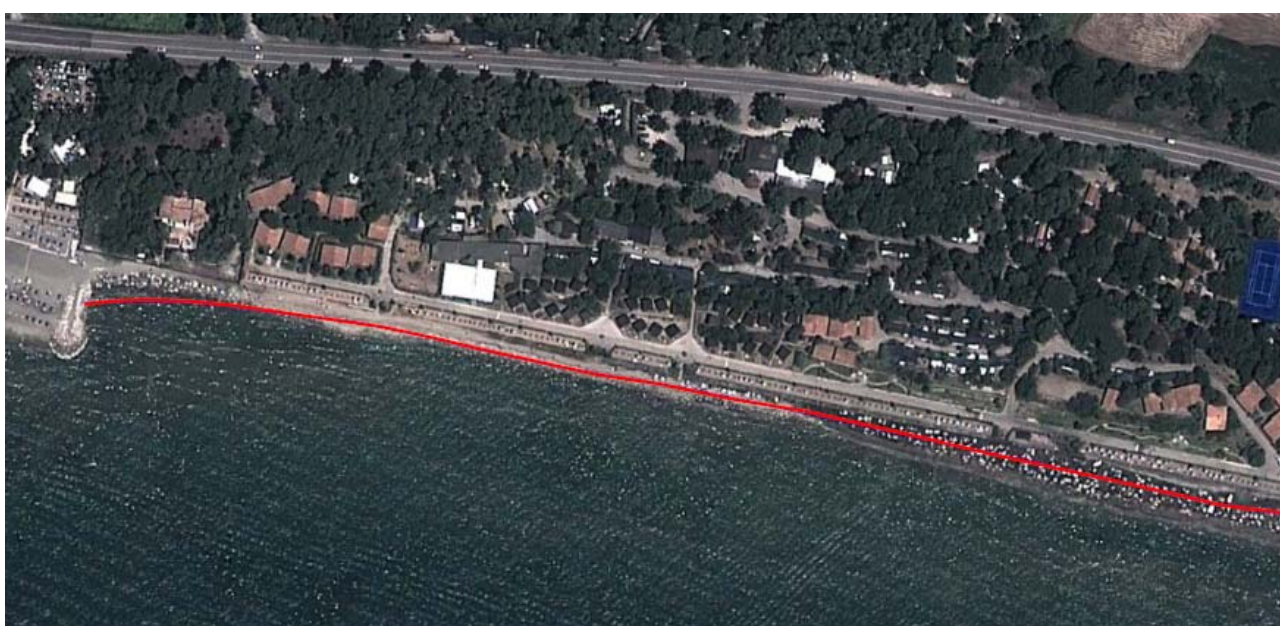
Figura 9

Nel confronto giugno 2012÷marzo 2013 (figura 9) tra la condizione estiva di maggior espansione della spiaggia e quella opposta, invernale, a conferma delle tendenze stagionali, si osserva una regressione della linea di riva più accentuata nel settore orientale (arretramento massimo di circa 10 metri). Per completezza dell'osservazione si consideri che l'affioramento della scogliera protettiva (conseguente all'abbassamento generalizzato del profilo) era stato già osservato nella condizione invernale del 4 marzo 2013; oggi tale affioramento è sostanzialmente continuo per tutto il fronte mare del Camping Settebello e, alla data del sopralluogo (26.01.2021), risulta la presenza di sedimento sabbioso lungo la battigia solo in modo estremamente discontinuo e occasionale (Figura 10 a pagina successiva).

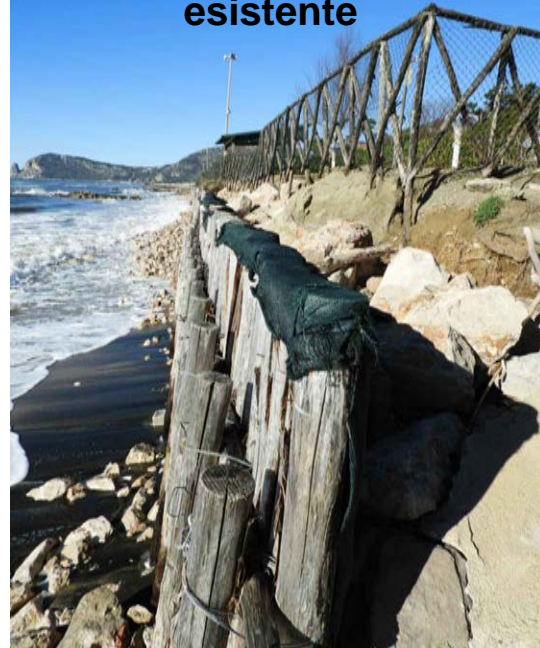
Tratto di palificata ancora esistente

Nei rari tratti in cui la palizzata è ancora presente in uno stato accettabile è possibile osservarne la geometria e le caratteristiche costruttive che sono le seguenti:

- ✓ L'opera è costituita da una doppia palificata: la parete di monte è realizzata in pali di castagno messi in opera accostati mentre la parte di valle è costituita da pali posti ad interasse di circa 50 cm; i pali sono di diametro alla testa variabile, compreso tra 14-15 cm e 18-20 cm, la lunghezza (sulle basi delle informazioni acquisite) è di circa 3 metri, infissi per circa 2/3 nel deposito sabbioso; tra le due pareti sono presenti correnti longitudinali, sempre in tondame di castagno (diametro medio 8-10 cm), saldamente collegati (con legature in filo di ferro spesso e a forte zincatura) con le due pareti di pali verticali.

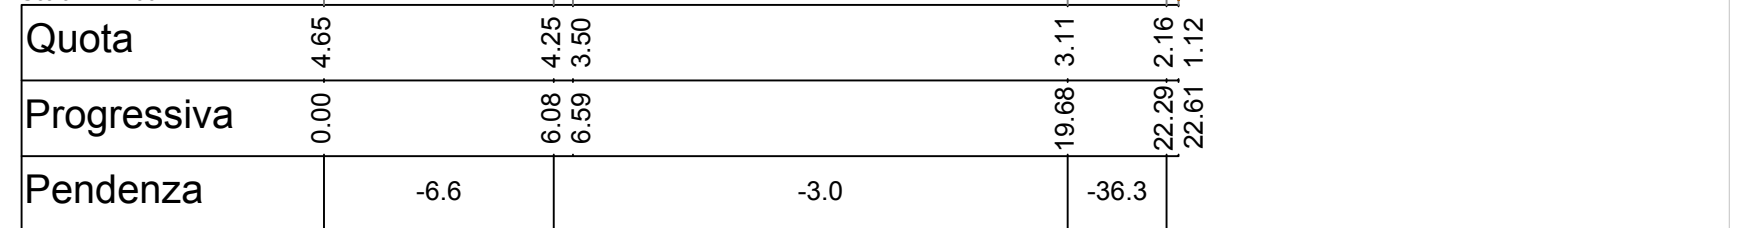
SEZIONE B

Scala H 1/200
Scala V 1/200

N.B.: Il posizionamento della linea SID sulle sezioni è stato ricostruito con l'ausilio delle immagini satellitari presenti sul Sistema informativo demanio marittimo

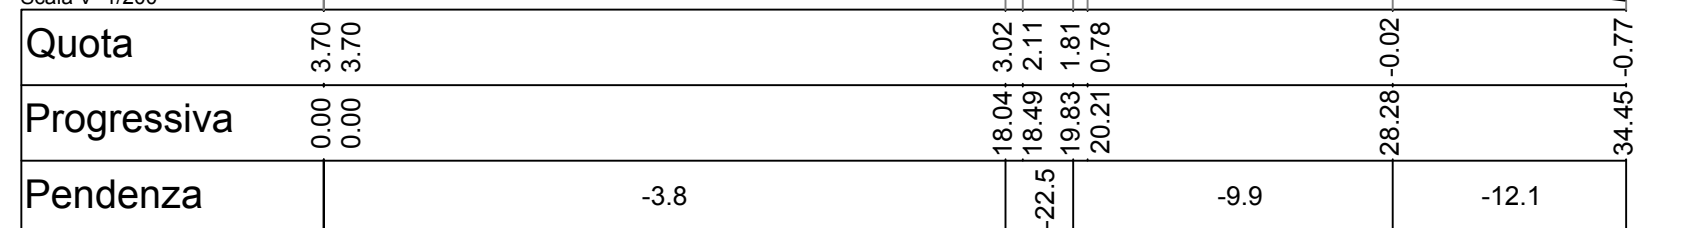
SEZIONE D

Scala H 1/200
Scala V 1/200
